Ильинская и Георгиевская церкви в деревне Большой Бор

Исследование и реставрация Георгиевской церкви

В 2022 году специалистами АНО «Традиция» был разработан проект реставрации Георгиевской церкви. Проектное реставрационное решение в целом предполагает воссоздание облика начала XX века в обшивке, но с сохранением патины времени и фрагментарными раскрытиями первоначального облика в интерьерах.

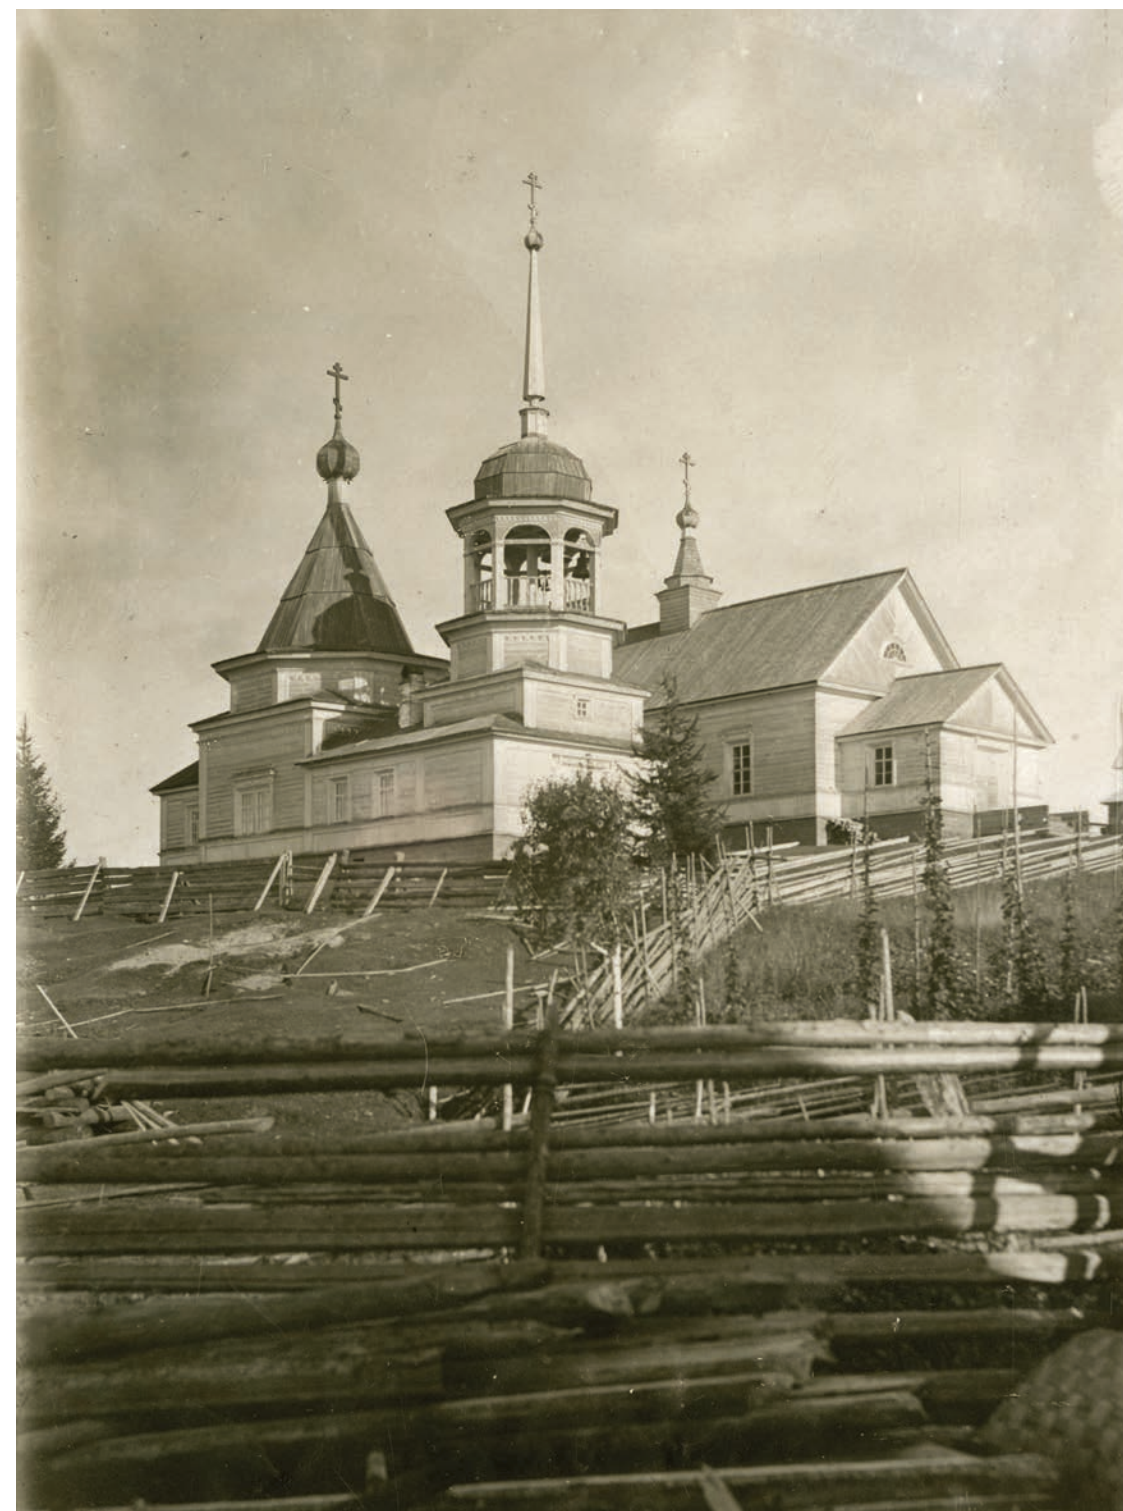
Георгиевская и Ильинская церкви. Фотография П.Д. Барановского, 1931 г. из фондов Музея архитектуры им. А.В. Щусева

Для воссоздания утраченных завершений имеется единственная историческая фотография. На восьмерике основного сруба сохранились конструкции перекрытия, в которые были установлены нижние концы стропил шатра. На обрезках стропил шатра прочтываются следы перемычек под тесовую кровлю. На колокольне остались спиленные столбы яруса звона и центральный столб.

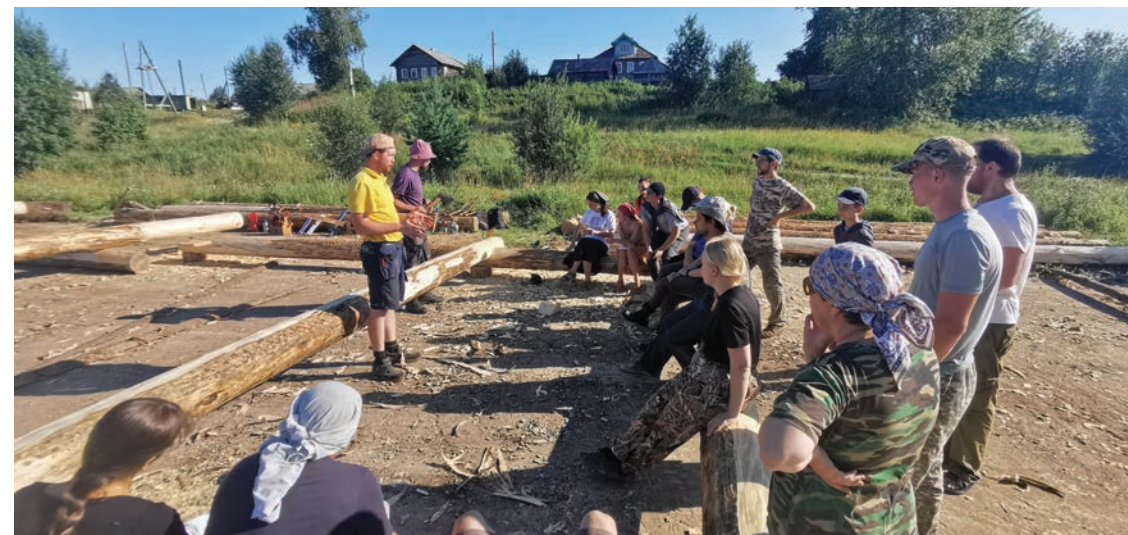
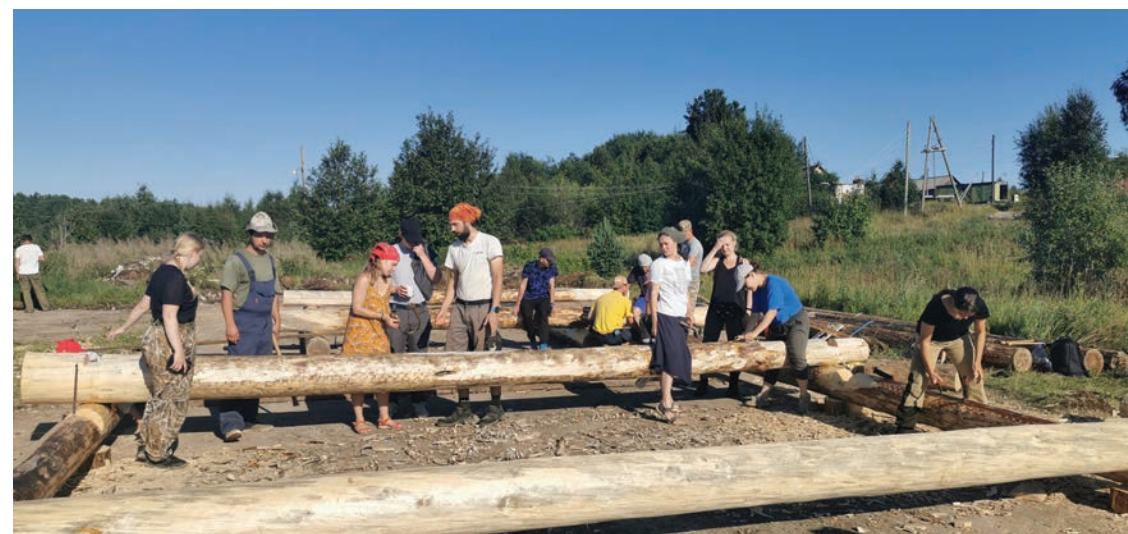
В рамках школы плотницкого мастерства начались работы по воссозданию нижних утраченных венцов храма

Состояние церкви таково, что её можно реставрировать без переборки, что очень хорошо для сохранения подлинности. Здание стоит на северном склоне. Южная стена ушла в землю на глубину до трёх венцов за счёт продавливания увлажняющегося грунта, и церковь наклонилась. Проект подразумевает подъём сруба на первоначальную высоту и воссоздание утраченных нижних венцов и замену сгнивших брёвен в других местах сруба.

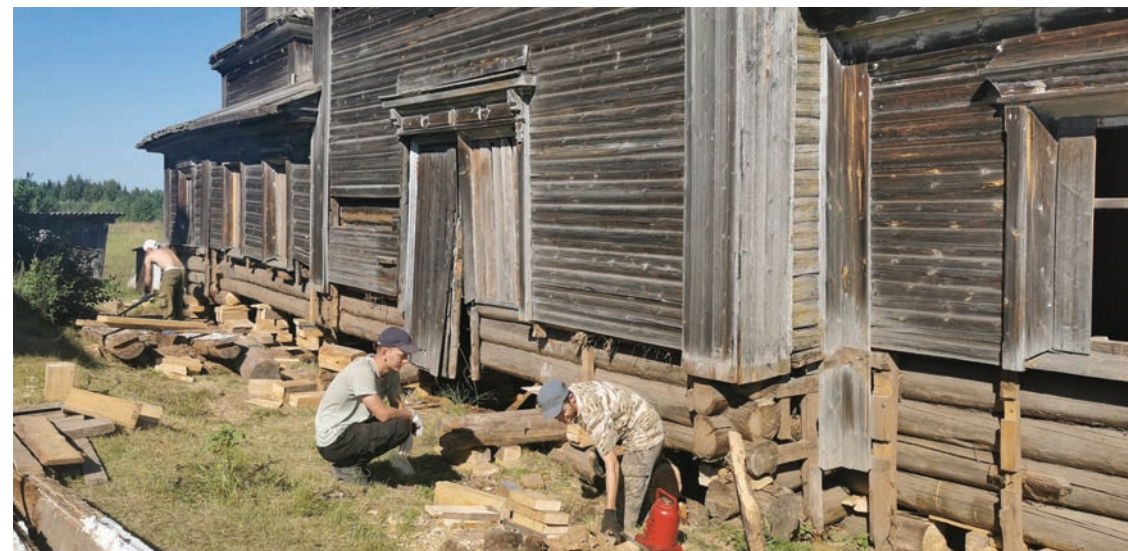
Подъём сруба Георгиевской церкви

Фундаментом служили валуны, уложенные прямо на землю. Со временем они сильно вдавились в грунт, особенно по южной стороне. Проектным решением является сохранение валунов, но вдобавок к ним устройство деревянного свайного фундамента. Под соседней Ильинской церковью обнаружены

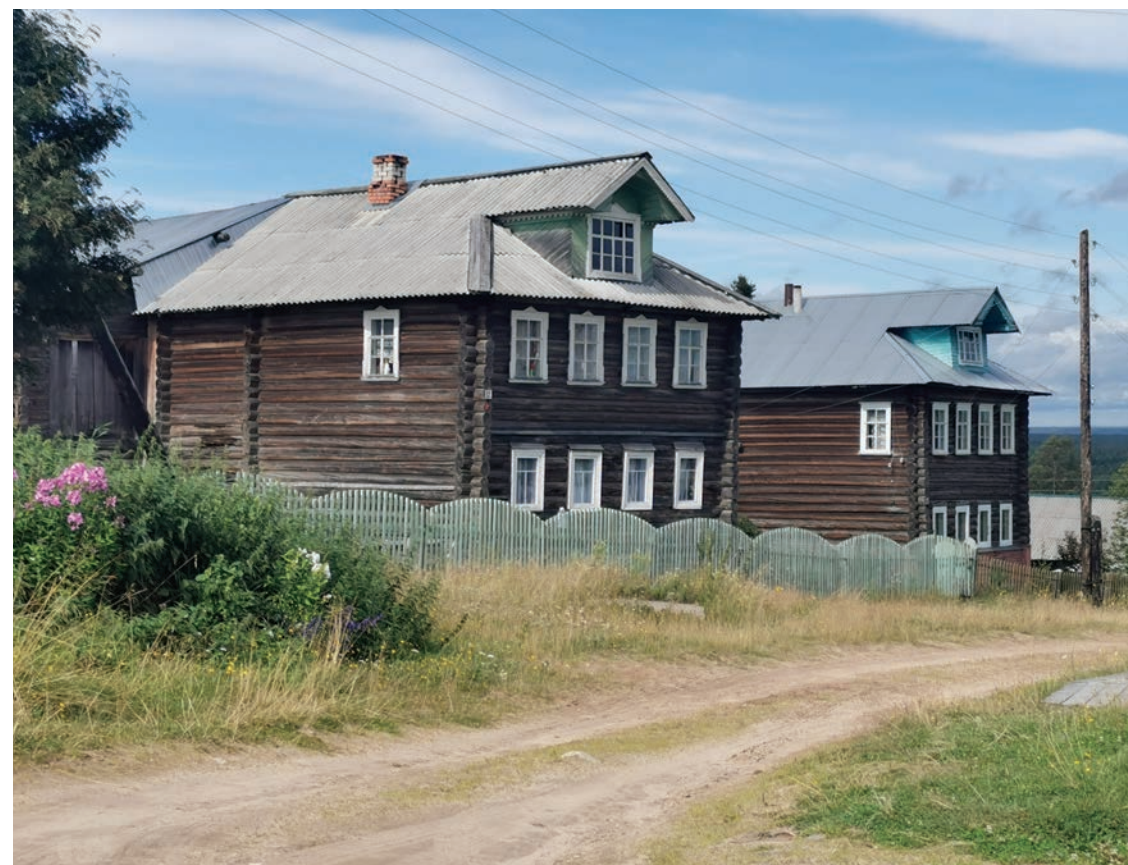
Старинные дома на Беговом ряду в Большом Бору

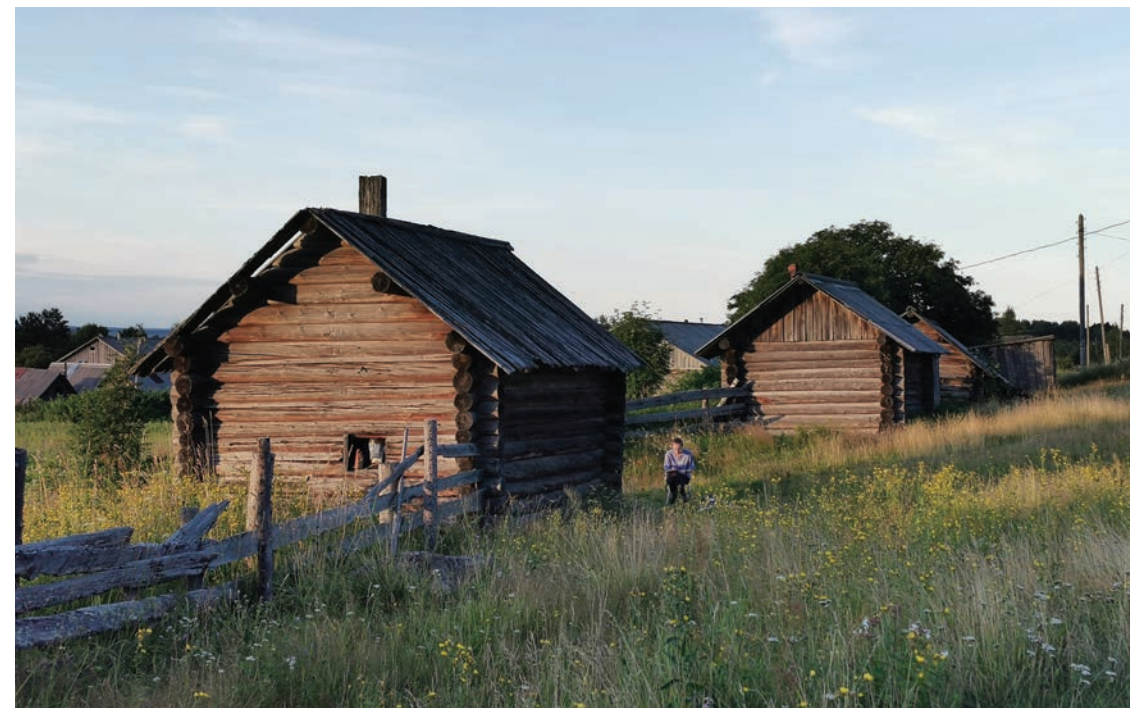
Старинные бани расположились в ряд вдоль улицы

Деревенские бани – довольно простые по внешнему облику и конструкциям постройки. В Большом Бору встречаются бани, состоящие из одного, двух и трех помещений. Последний тип включает в себя основное помещение и предбанник, а также дровяник сзади. Постройки рубленые, с такими же бревенчатыми или каркасными предбанниками. В зависимости от способа топления – «по-чёрному» или «по-белому», в банях есть печи каменки или кирпичные. Конструкция крыши старых построек самцово-слеговая. Крыши двускатные, некогда были с тесовым покрытием, сейчас устроен шифер. Есть бани с пазами от «куриц», то есть кровли были безгвоздевыми.

В основном бани стоят на отдалении от жилых домов вблизи воды – у ручья, колодца. Вполне можно встретить группу таких построек. Например, на Горенке стоят

четыре бани, с одной стороны их окружает улица с домами, с другой огороды.

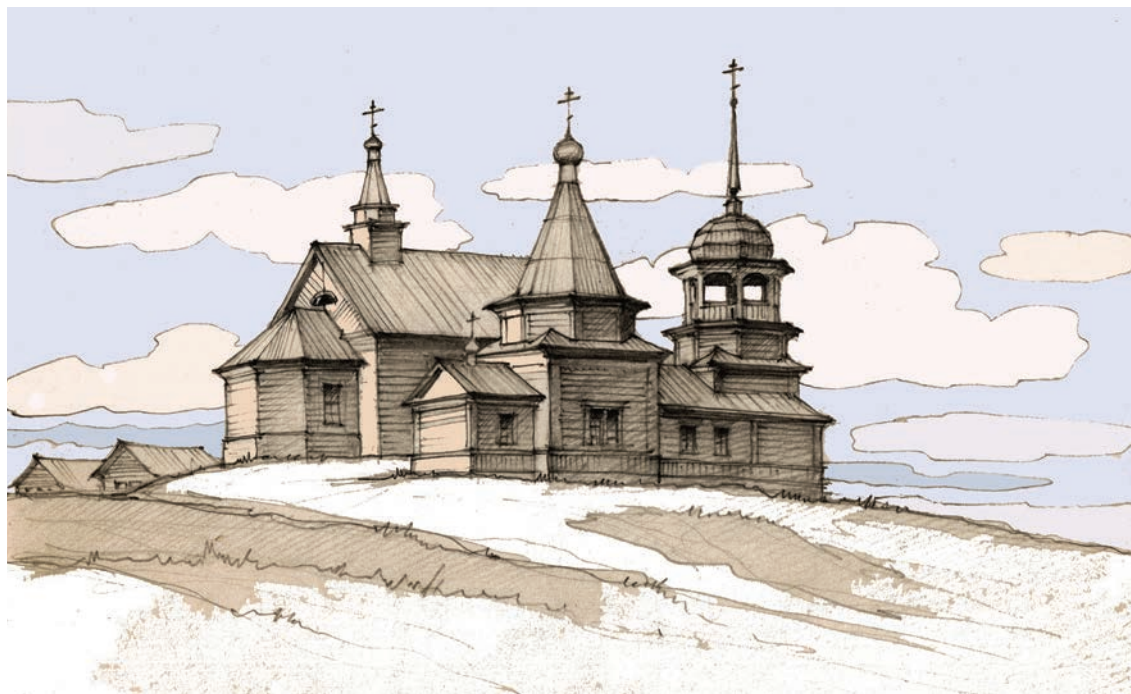
Храмовый комплекс в Большом Бору.
Ожидаемый реставрационный результат. Рис. А.Б. Бодэ
